PROGRAM PRAC KONSERWATORSKICH WRAZ Z NIEZBĘDNYMI MATERIAŁAMI.

KOLUMNA KAMIENNA MATKI BOSKIEJ AEDICULA WRAZ Z RZEŹBAMI  
ŚW. JOACHIM I ŚW. ANNA.

WŁASNOŚĆ PARAFII RZYMSKOKATOLICKIEJ P. W. ŚW. JERZEGO W RYDUŁTOWACH.

Maciejowice, styczeń 2022.

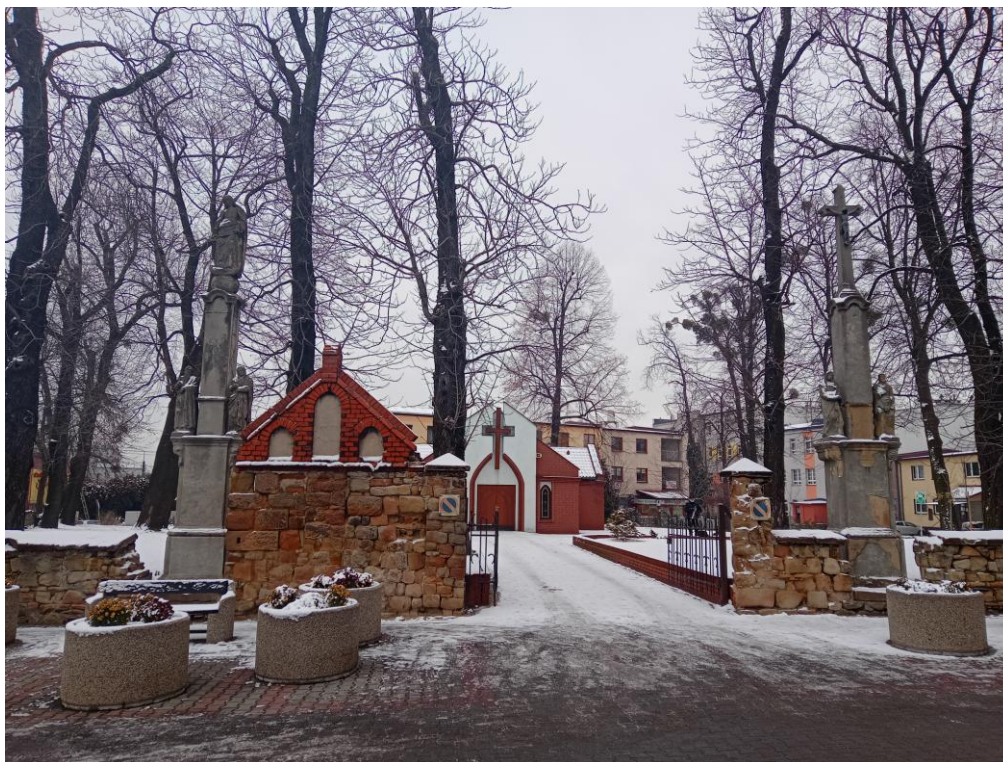
Fot. Nr 1. Widok ogólny. Stan przed konserwacją.

Widoczne warstwy szlicht cementowych, fałszywych patyn i ubytki kamienia.

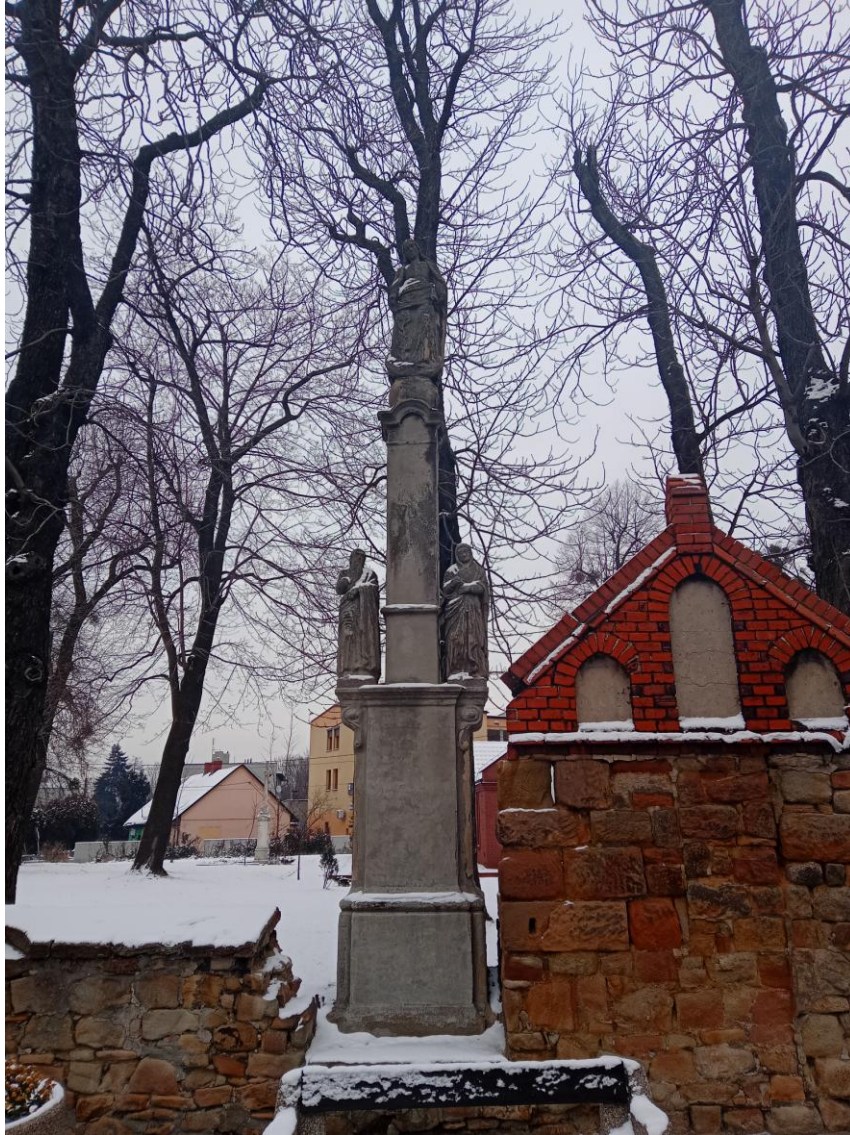
Fot. Nr 2. Widok ogólny. Stan przed konserwacją.

Pomnik – kolumna Matka Boska Aedicula wraz z rzeźbami Św. Joachima i Św. Anny. Datowane na 1860 rok. Własność parafii Św. Jerzego w Rydułtowach. Pomnik kamienny wykonany w piaskowcu. Widoczne warstwy szlicht cementowych, fałszywych patyn i ubytki kamienia.

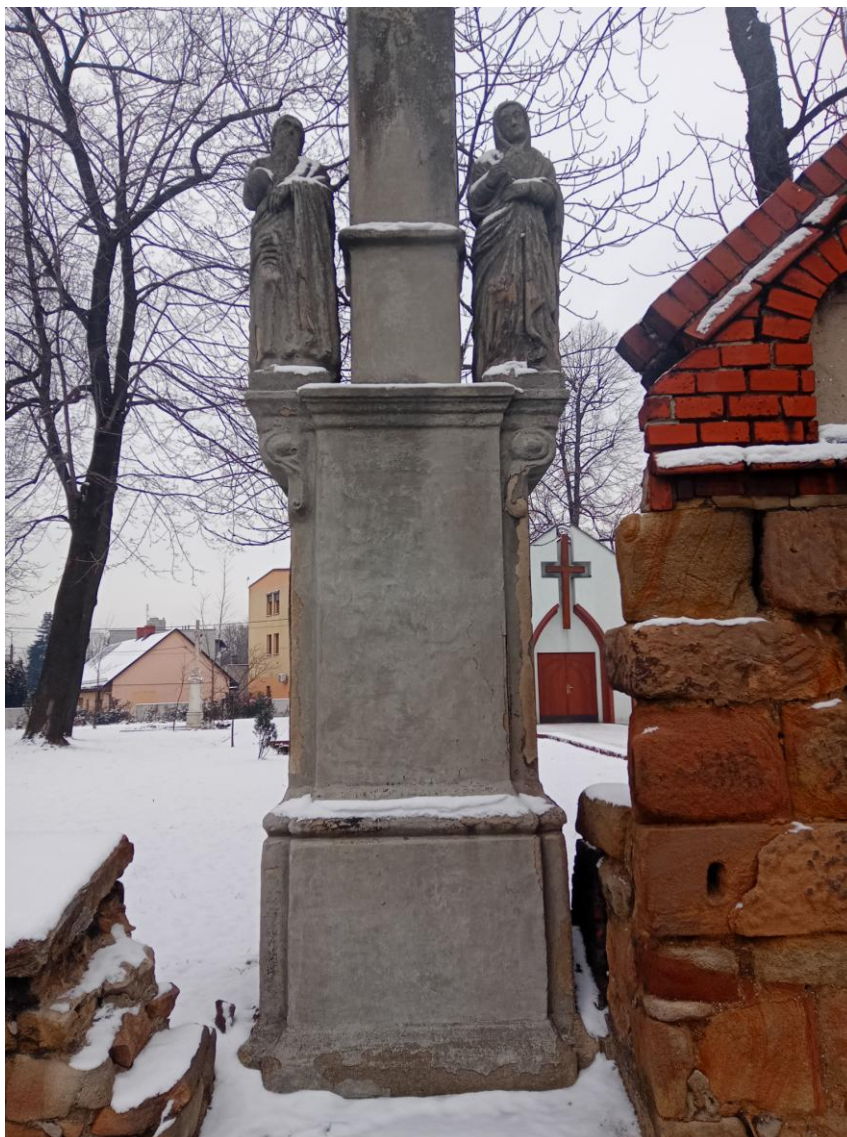
Fot. Nr 3. Detal, dolna część pomnika. Stan przed konserwacją.

Pomnik – kolumna Matka Boska Aedicula wraz z rzeźbami Św. Joachima i Św. Anny. Datowane na 1860 rok. Własność parafii Św. Jerzego w Rydułtowach. Pomnik kamienny wykonany w piaskowcu. Widoczne warstwy szlicht cementowych, fałszywych patyn i ubytki kamienia.

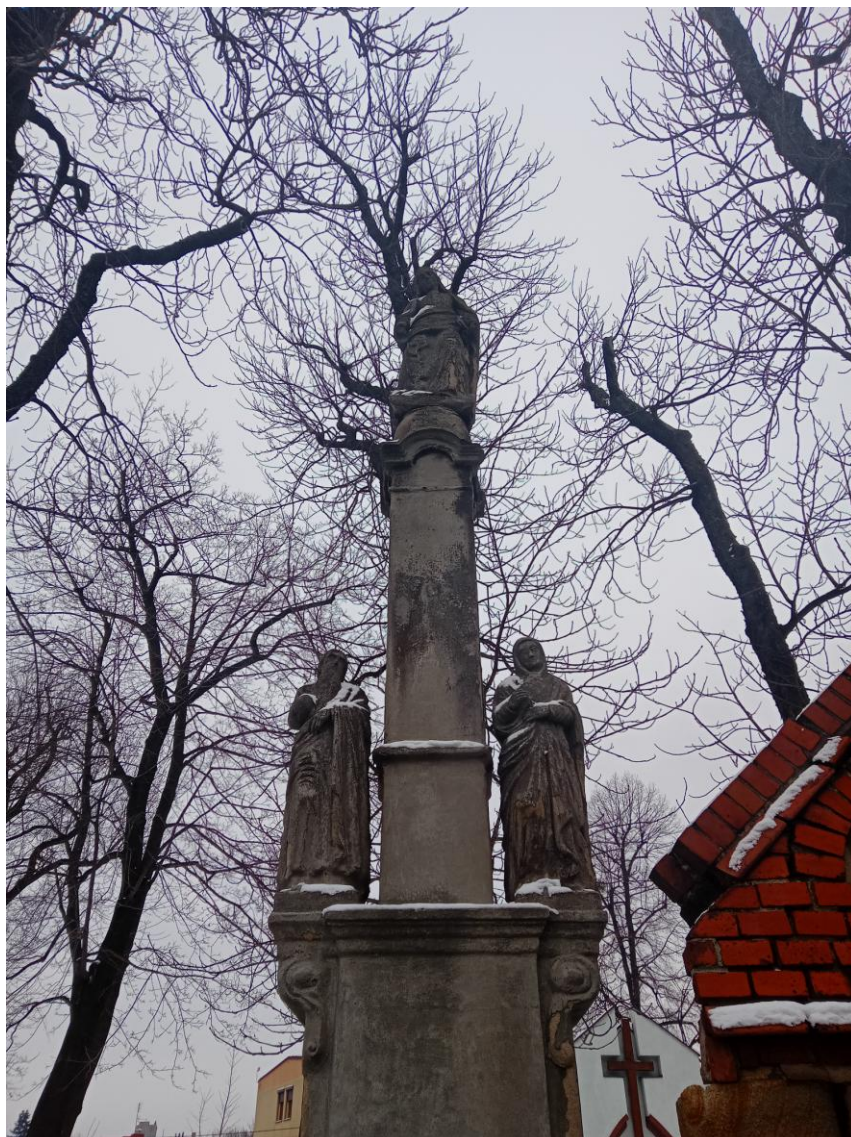
Fot. Nr 4. Detal, górna część pomnika. Stan przed konserwacją.

Pomnik – kolumna Matka Boska Aedicula wraz z rzeźbami Św. Joachima i Św. Anny. Datowane na 1860 rok. Własność parafii Św. Jerzego w Rydułtowach. Pomnik kamienny wykonany w piaskowcu. Widoczne warstwy szlicht cementowych, fałszywych patyn i ubytki kamienia.

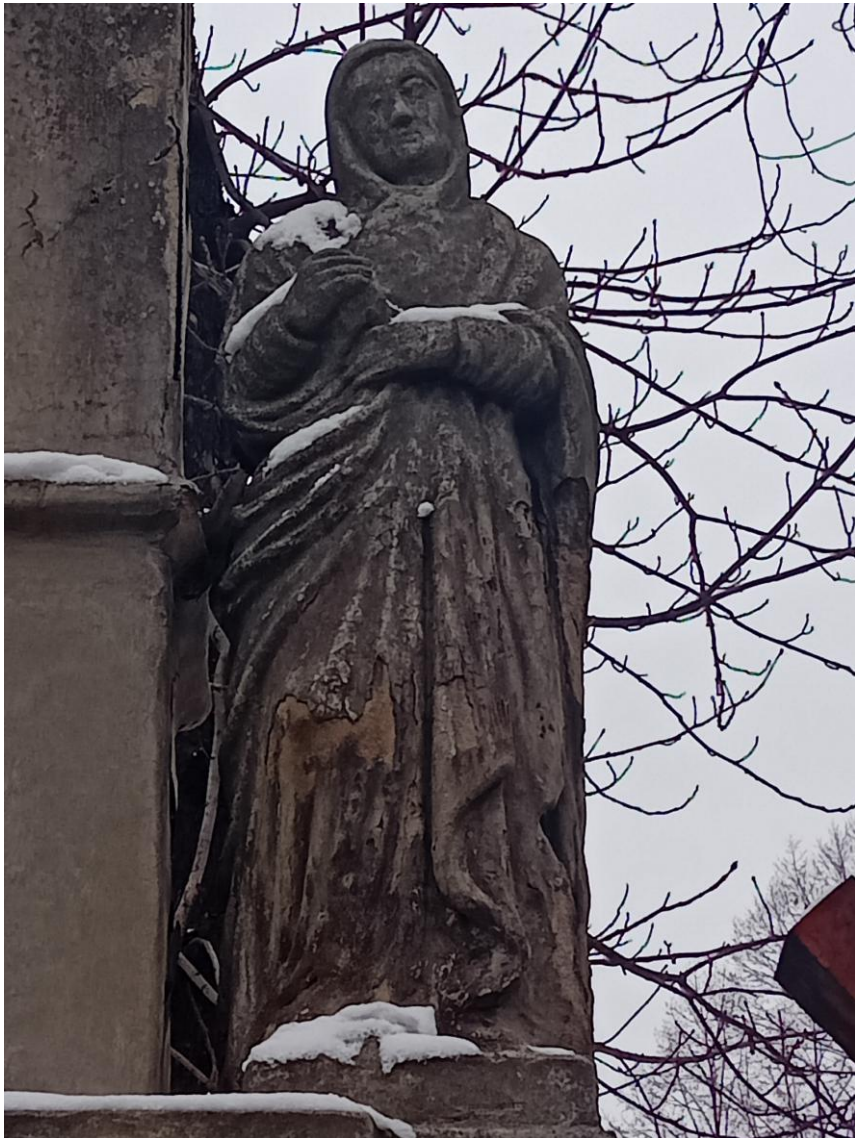
Fot. Nr 5. Detal, rzeźba Św. Anna. Stan przed konserwacją.

Pomnik – kolumna Matka Boska Aedicula wraz z rzeźbami Św. Joachima i Św. Anny. Datowane na 1860 rok. Własność parafii Św. Jerzego w Rydułtowach. Pomnik kamienny wykonany w piaskowcu. Widoczne warstwy szlicht cementowych, fałszywych patyn i ubytki kamienia. Naturalne odkrywki ukazujące powierzchnię kamienia.

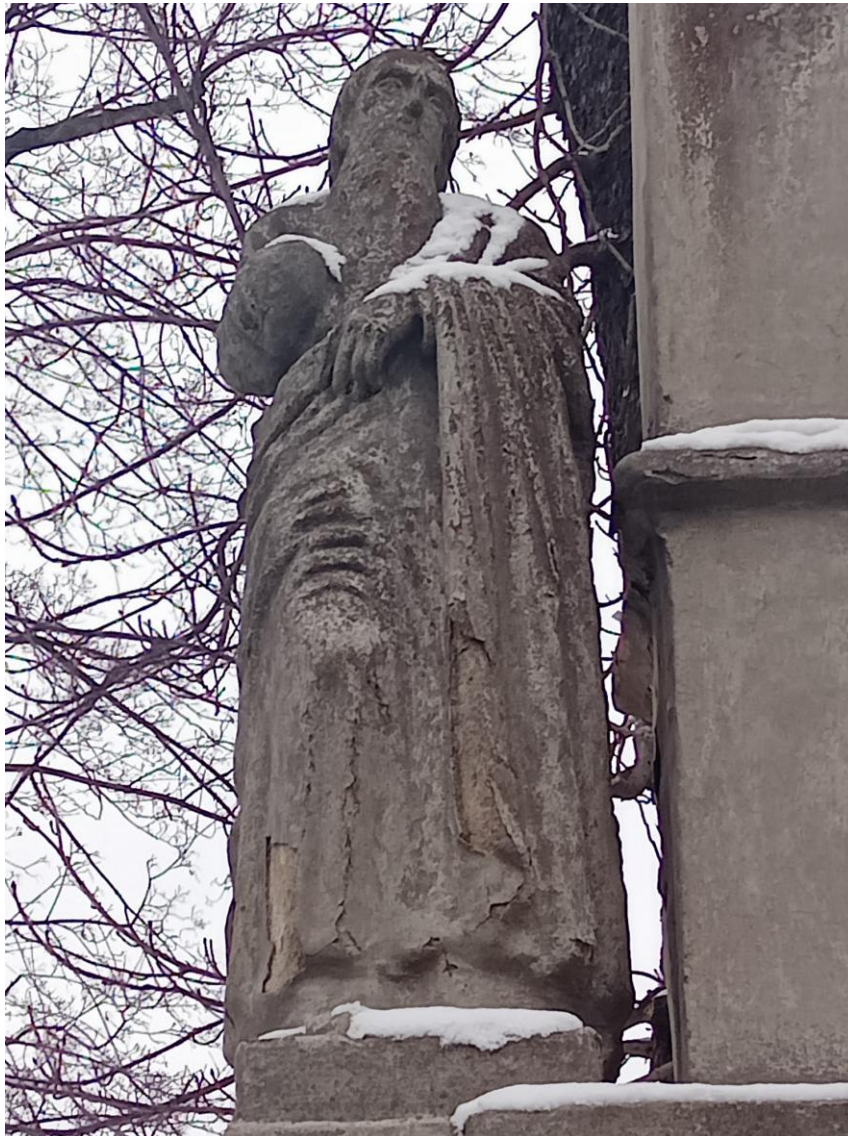
Fot. Nr 6. Detal, rzeźba Św. Joachim. Stan przed konserwacją.

Pomnik – kolumna Matka Boska Aedicula wraz z rzeźbami Św. Joachima i Św. Anny. Datowane na 1860 rok. Własność parafii Św. Jerzego w Rydułtowach. Pomnik kamienny wykonany w piaskowcu. Widoczne warstwy szlicht cementowych, fałszywych patyn i ubytki kamienia. Naturalne odkrytki ukazujące powierzchnię kamienia. Brak prawej dłoni i atrybutu.

8. Rekonstrukcja atrybutu Św. Joachima – laska pasterska. Projekt będzie wykonany na podstawie analizy ikonograficznej i dostarczony do oceny przez komisję konserwatorską. Zastosowana będzie rurka miedziana średnicy fi 12 mm, oraz blacha miedziana. Całość po odpowiednim wymodelowaniu zostanie polutowana. Celem zabezpieczenia miedzi przed wytwarzaniem się tlenku miedzi, (grynszpan) zostanie zabezpieczona podkładem antykorozyjnym Rostex Aqua firmy Tikkurila.

9. Pozłocenie atrybutu Św. Joachima złotem płatkowym 24 karaty w technice olejnej na mikstion olejno żywiczny Lefranc 12 h. Osadzenie na obiekcie przy użyciu żywicy poliestrowej do kamienia.

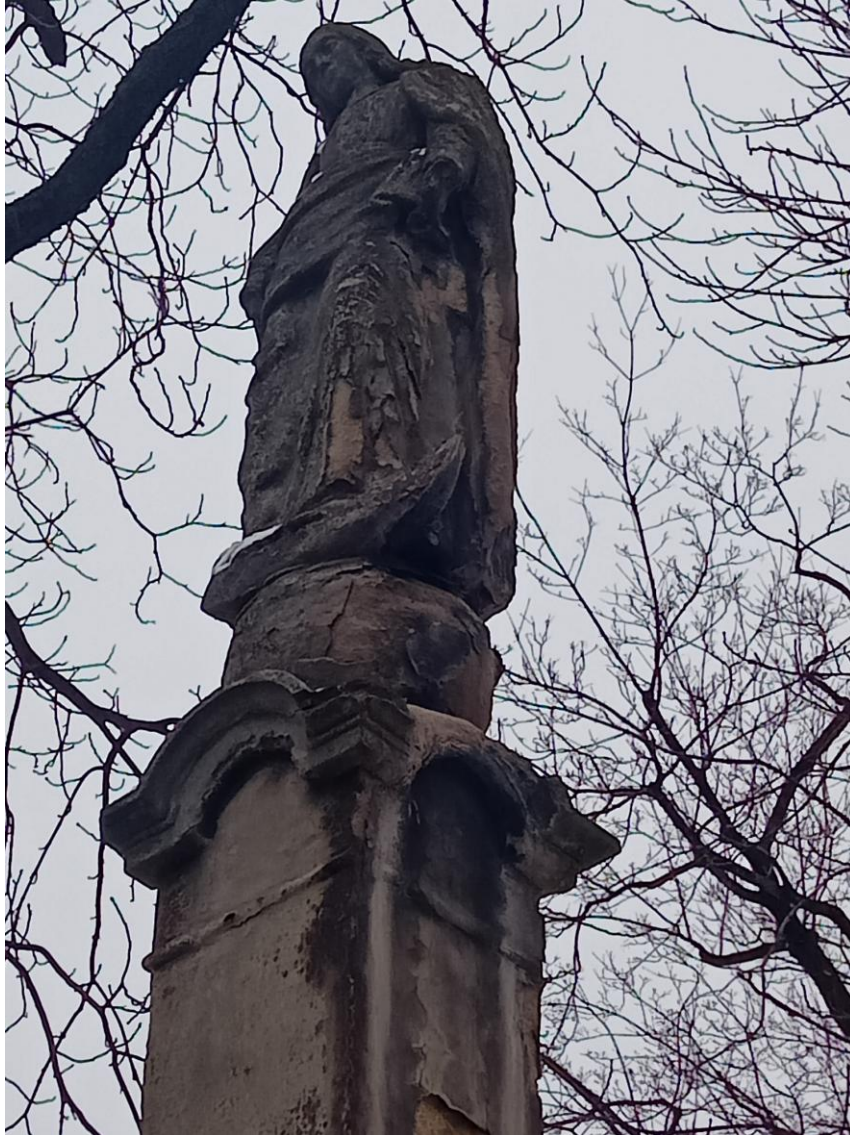
Fot. Nr 7. Detal, rzeźba Matki Boskiej. Stan przed konserwacją.

Pomnik – kolumna Matka Boska Aedicula wraz z rzeźbami Św. Joachima i Św. Anny. Datowane na 1860 rok. Własność parafii Św. Jerzego w Rydułtowach. Pomnik kamienny wykonany w piaskowcu. Widoczne warstwy szlicht cementowych, fałszywych patyn i ubytki kamienia. Naturalne odkrywki ukazujące powierzchnię kamienia. Brak dłoni rzeźby, oraz duże ubytki detalu rzeźbiarskiego.

10. Rekonstrukcja aureoli Matki Boskiej. Proponuje się użycie miedzianej rurki i odlewów 12 gwiazdek z żywicy epoksydowej. Zabezpieczenie powierzchni środkiem antykorozyjnym Rostex Aqua firmy Tikkurila.

11. Pozłocenie aureoli złotem płatkowym 24 karaty w technice olejnej na mikstion olejno żywiczny Lefranc 12 h.
12. Osadzenie aureoli na rzeźbie Matki Boskiej. Proponuje się żywicę poliestrową do kamienia Marmolit.

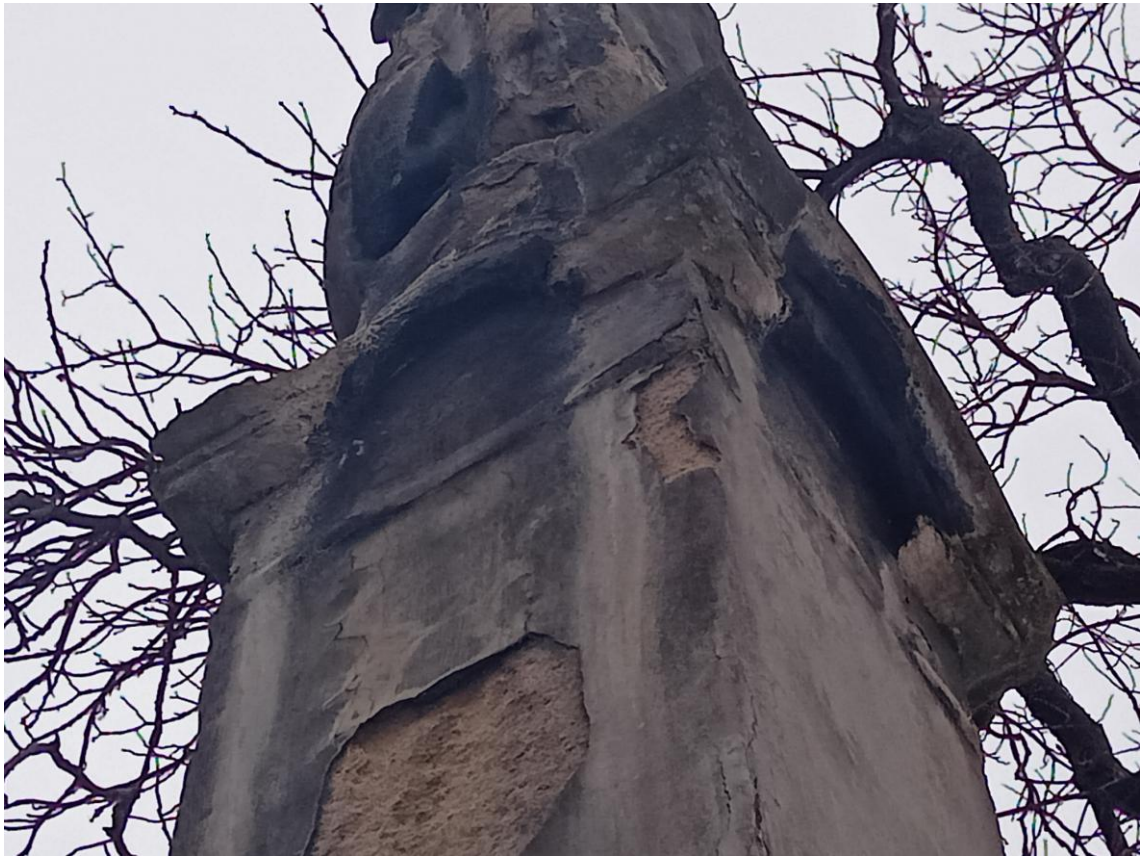
Fot. Nr 8. Detal, cokół pod rzeźbą Matki Boskiej. Stan przed konserwacją.

Pomnik – kolumna Matka Boska Aedicula wraz z rzeźbami Św. Joachima i Św. Anny. Datowane na 1860 rok. Własność parafii Św. Jerzego w Rydułtowach. Pomnik kamienny wykonany w piaskowcu. Widoczne warstwy szlicht cementowych, fałszywych patyn i ubytki kamienia. Naturalne odkrywki ukazujące powierzchnię kamienia. Duże ubytki detalu rzeźbiarskiego.

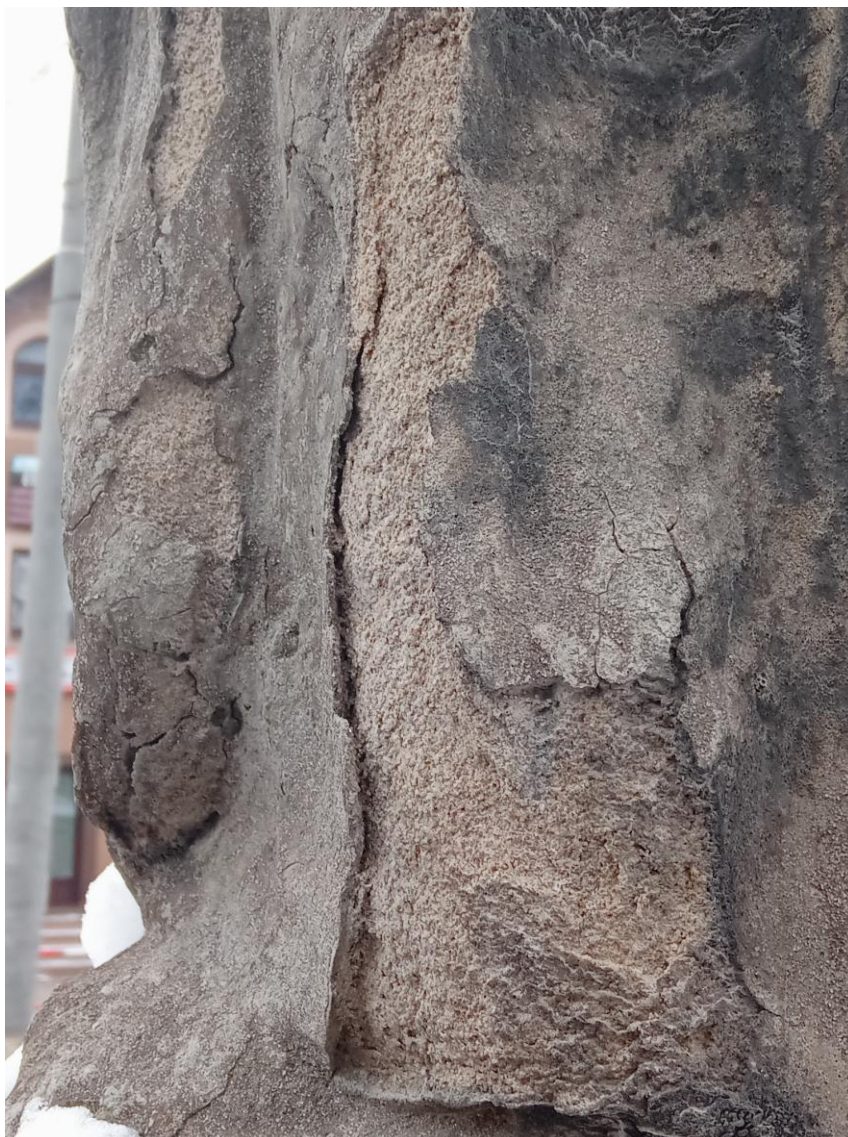
Fot. Nr 9. Detal, rzeźba Św. Anny - tył. Stan przed konserwacją.

Pomnik – kolumna Matka Boska Aedicula wraz z rzeźbami Św. Joachima i Św. Anny. Datowane na 1860 rok. Własność parafii Św. Jerzego w Rydułtowach. Pomnik kamienny wykonany w piaskowcu. Widoczne warstwy szlicht cementowych, fałszywych patyn i ubytki kamienia. Naturalne odkrywki ukazujące powierzchnię kamienia. Osłabiona i zdeintegrowana struktura kamienia.

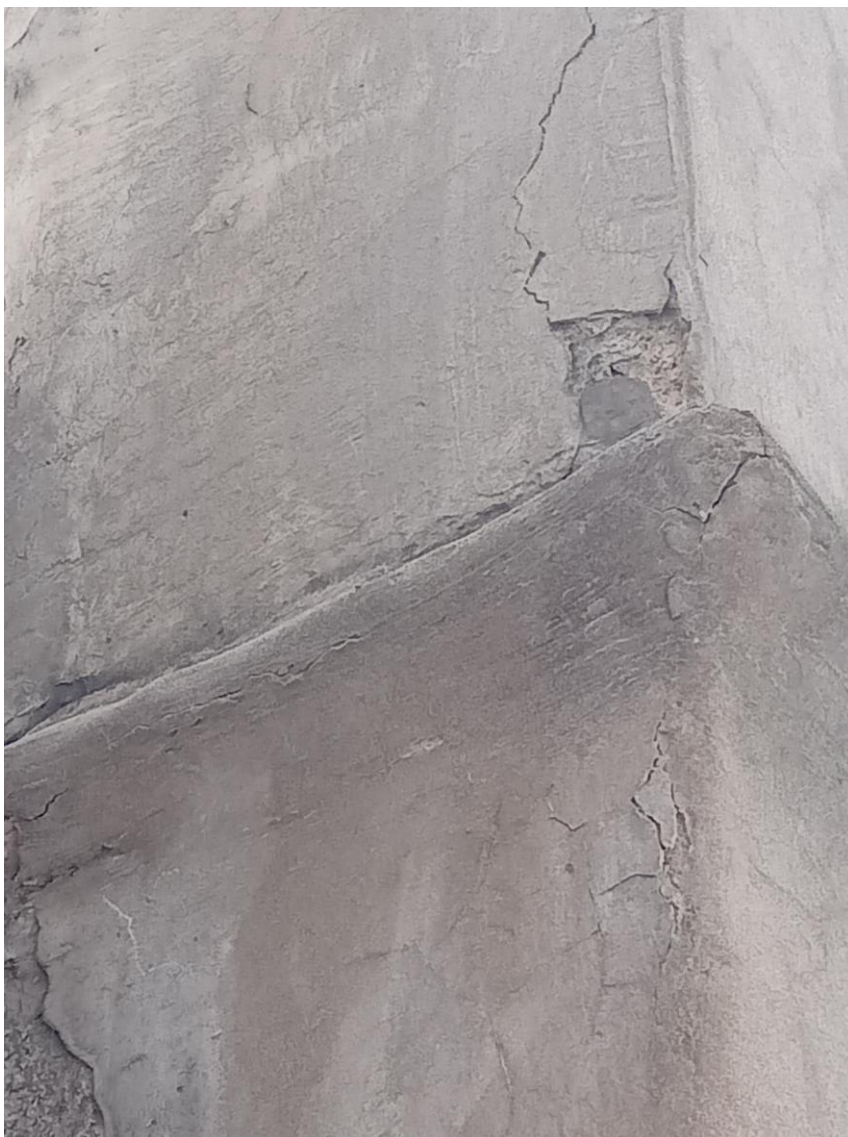
Fot. Nr 10. Detal, cokół pod rzeźbą Matki boskiej. Stan przed konserwacją.

Pomnik – kolumna Matka Boska Aedicula wraz z rzeźbami Św. Joachima i Św. Anny. Datowane na 1860 rok. Własność parafii Św. Jerzego w Rydułtowach. Pomnik kamienny wykonany w piaskowcu. Widoczne warstwy szlicht cementowych. Naturalne odkrywki ukazujące powierzchnię kamienia. Osłabiona i zdeintegrowana struktura kamienia.
