PROGRAM PRAC KONSERWATORSKICH WRAZ Z NIEZBĘDNYMI MATERIAŁAMI.

KAMIENNY POMNIK KRZYŻ MISYJNY WRAZ Z RZEŹBAMI ŚW. JANA I  
MATKI BOSKIEJ..

WŁASNOŚĆ PARAFII RZYMSKOKATOLICKIEJ P. W. ŚW. JERZEGO W RYDUŁTOWACH.

Maciejowice, styczeń 2022.

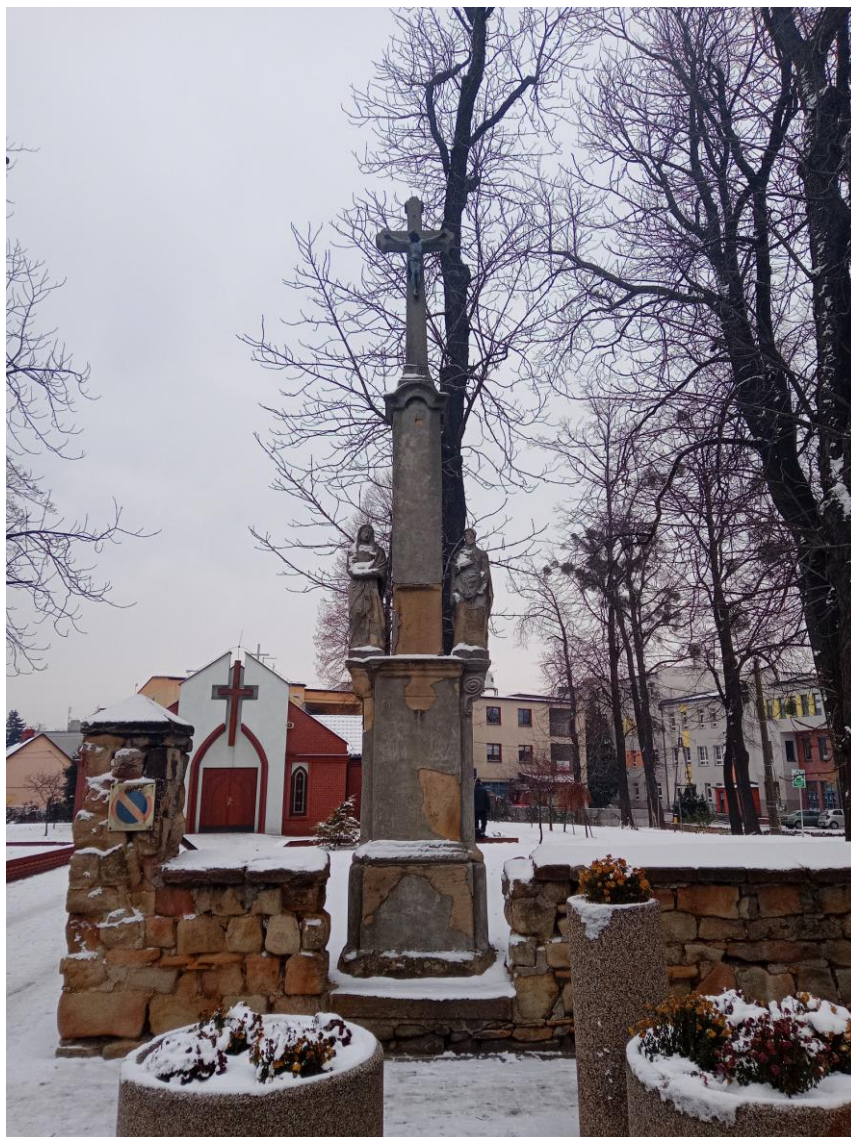
Fot. Nr 2. Widok ogólny. Stan przed konserwacją.

Widoczne warstwy szlicht cementowych, fałszywych patyn i ubytki kamienia.

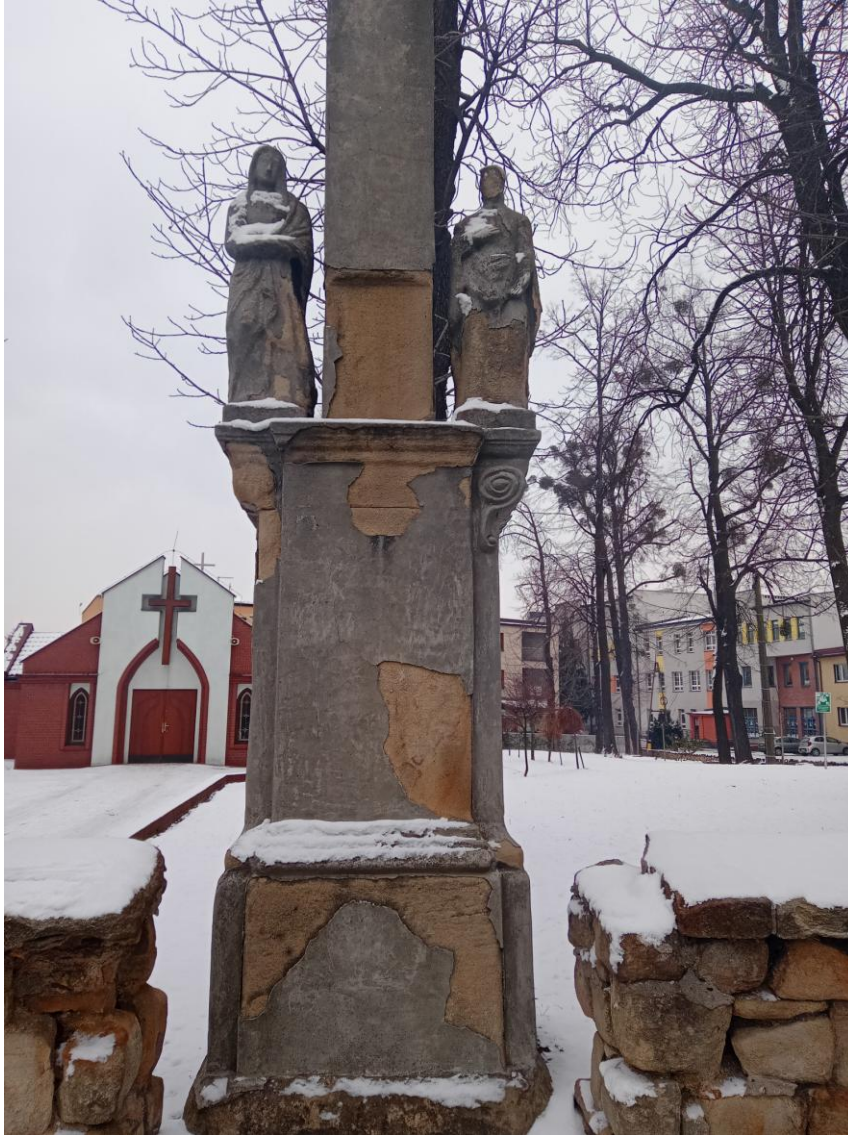
Fot. Nr 3. Detal-dolna część pomnika. Stan przed konserwacją.

Widoczne warstwy szlicht cementowych, fałszywych patyn i ubytki kamienia. Naturalne odkrytki ukazujące powierzchnię kamienia.

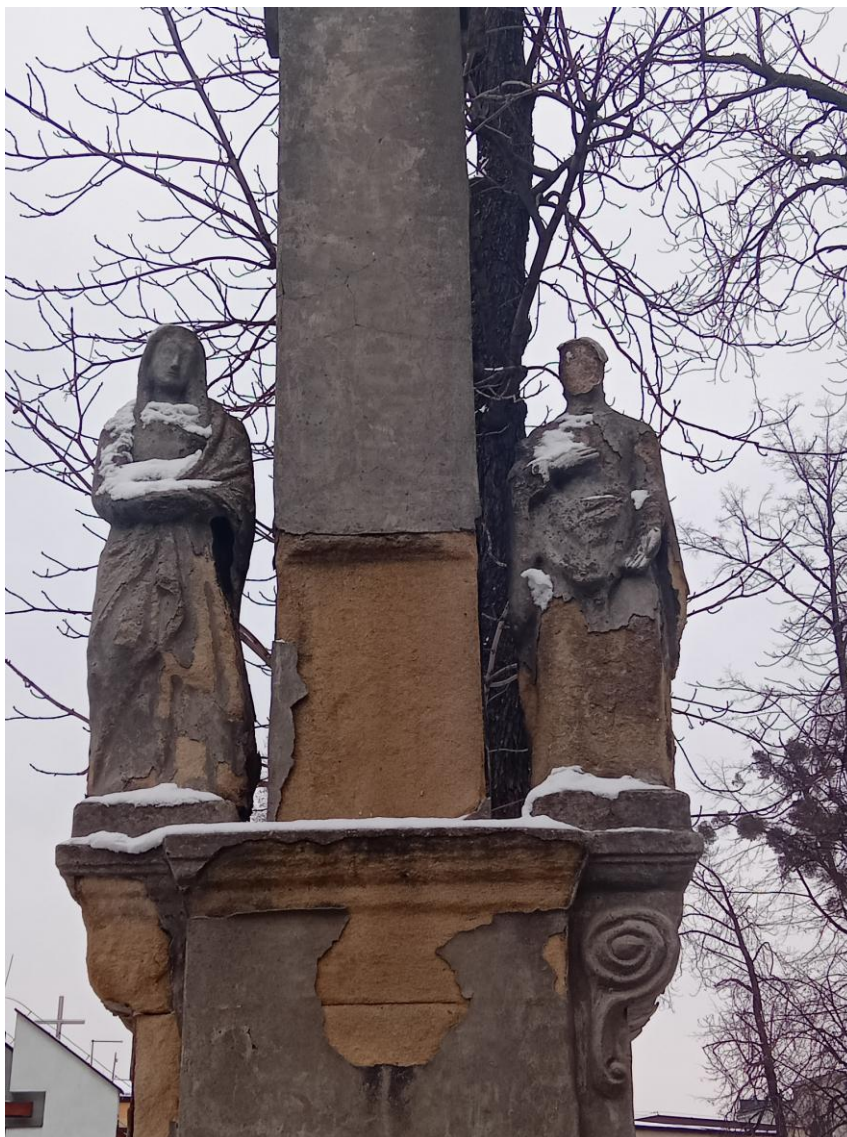
Fot. Nr 4. Detal-rzeźby Matki Boskiej i Św. Jana. Stan przed konserwacją.

Widoczne warstwy szlicht cementowych, fałszywych patyn i ubytki kamienia. Naturalne odkrywki ukazujące powierzchnię kamienia.

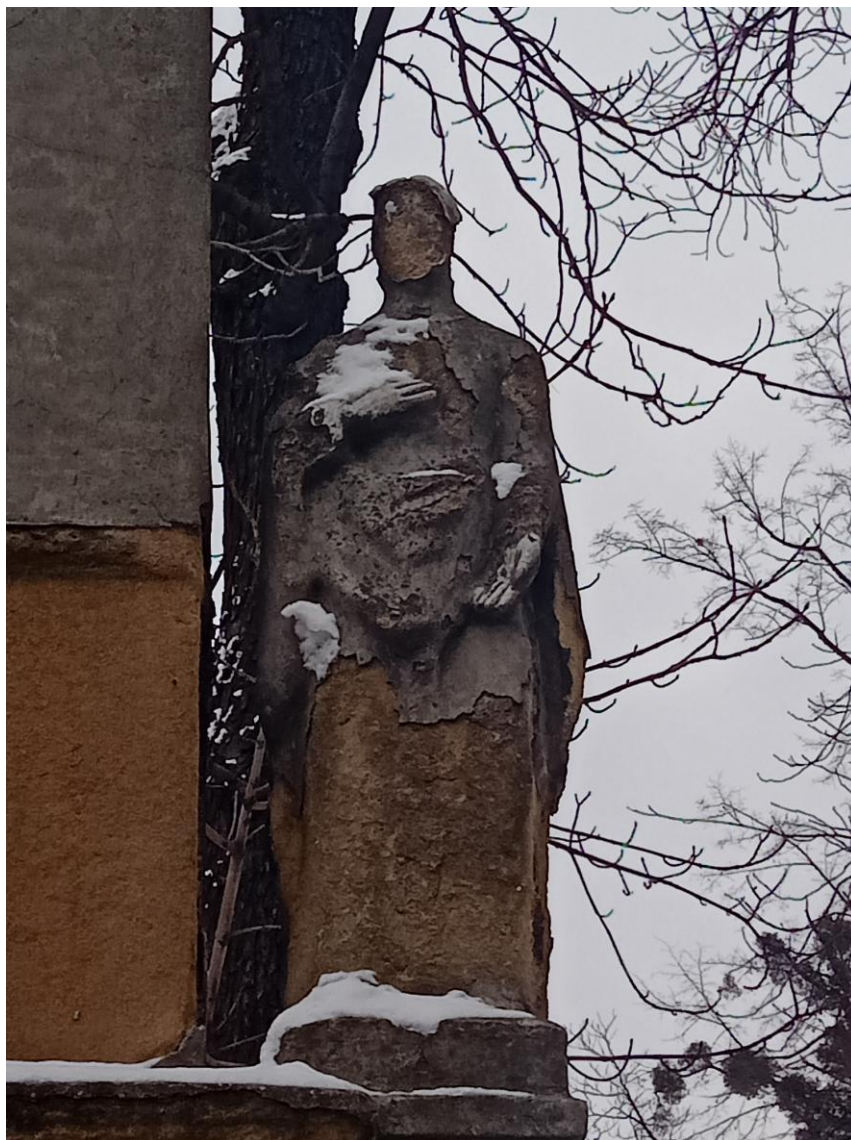
Fot. Nr 5. Detal-rzeźba Św. Jana. Stan przed konserwacją.

Widoczne warstwy szlicht cementowych, fałszywych patyn i ubytki kamienia. Naturalne odkrywki ukazujące powierzchnię kamienia. Całkowity brak formy rzeźbiarskiej twarzy i draperii szat.

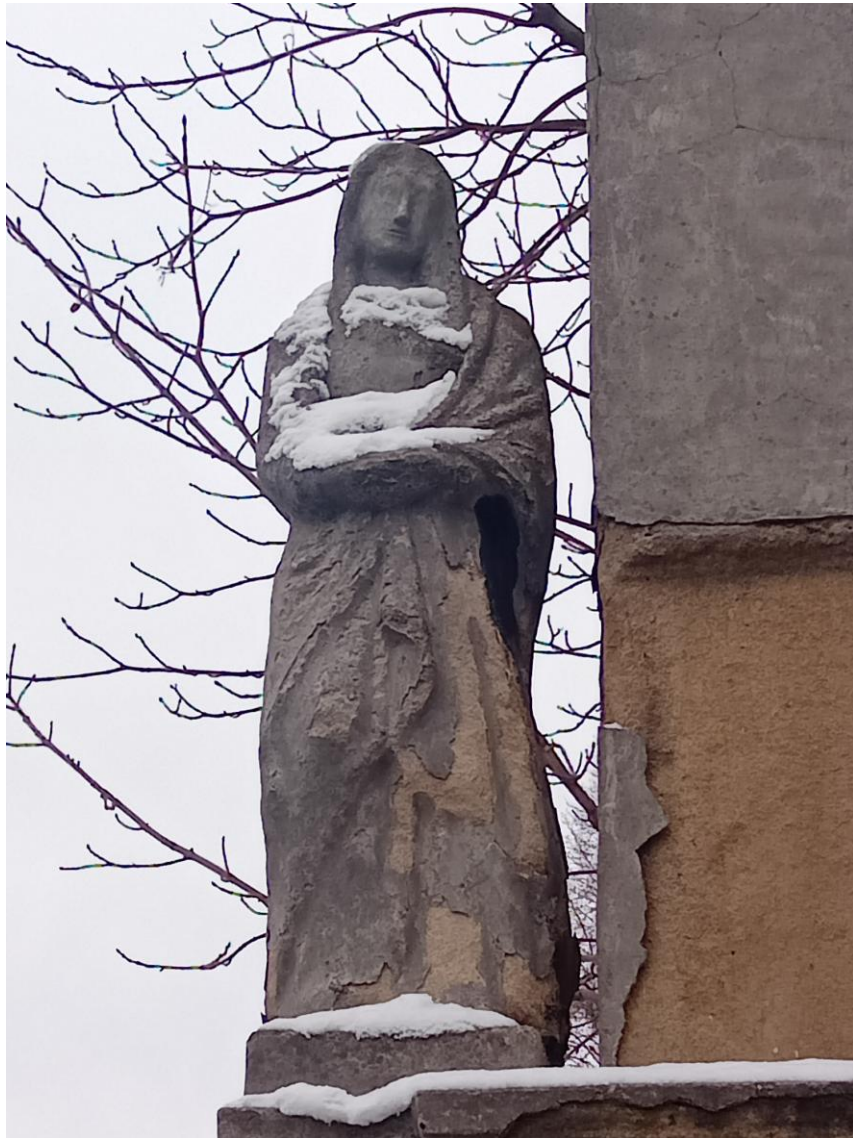
Fot. Nr 6. Detal-rzeźba Matki Boskiej. Stan przed konserwacją.

Widoczne grube warstwy cementowe, fałszywe patyny i ubytki kamienia. Naturalne odkrywki ukazujące powierzchnię kamienia

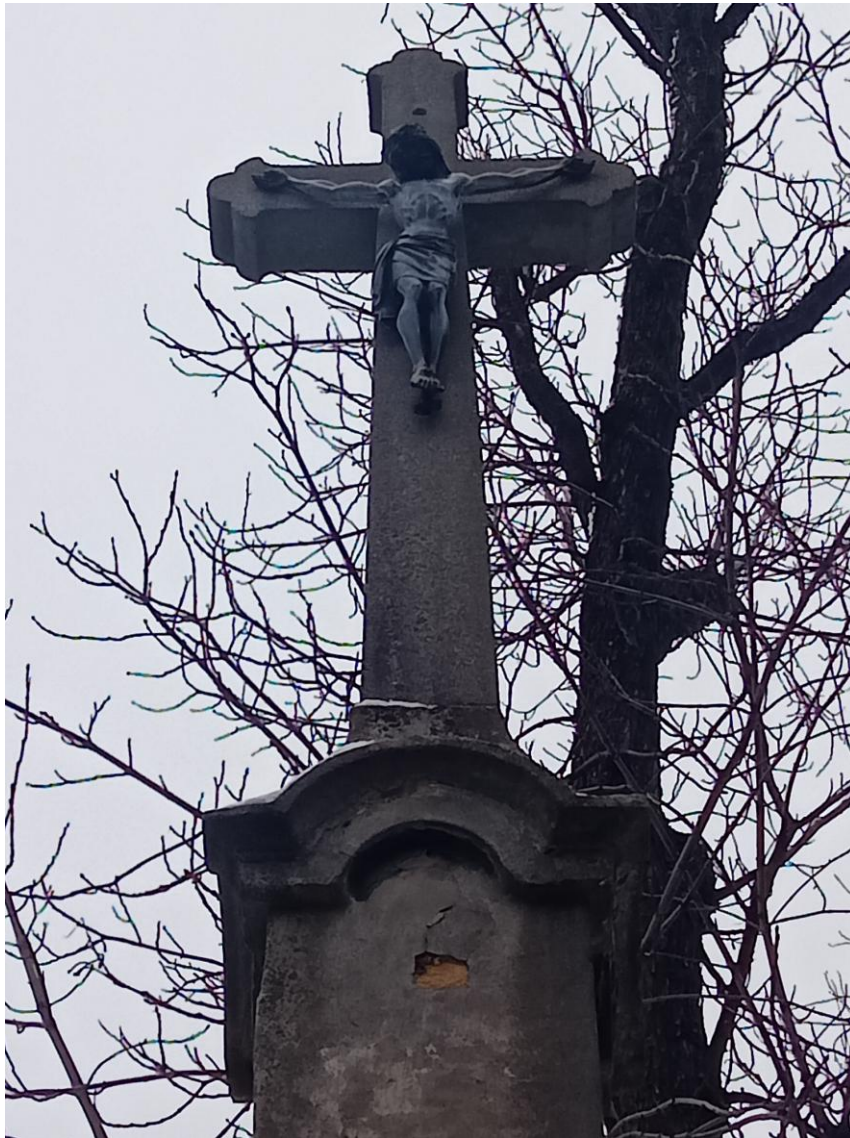
Fot. Nr 7. Detal-górna część pomnika, Krucyfiks. Stan przed konserwacją.

Widoczne grube warstwy cementowe, fałszywe patyny i ubytki kamienia. Naturalne odkrywki ukazujące powierzchnię kamienia

Ewentualne zabiegi konserwatorskie przy rzeźbie Chrystusa Ukrzyżowanego będą doprecyzowane w trakcie prowadzonych prac konserwatorskich. Będzie możliwość doprecyzowania materiału z którego została wykonana rzeźba.

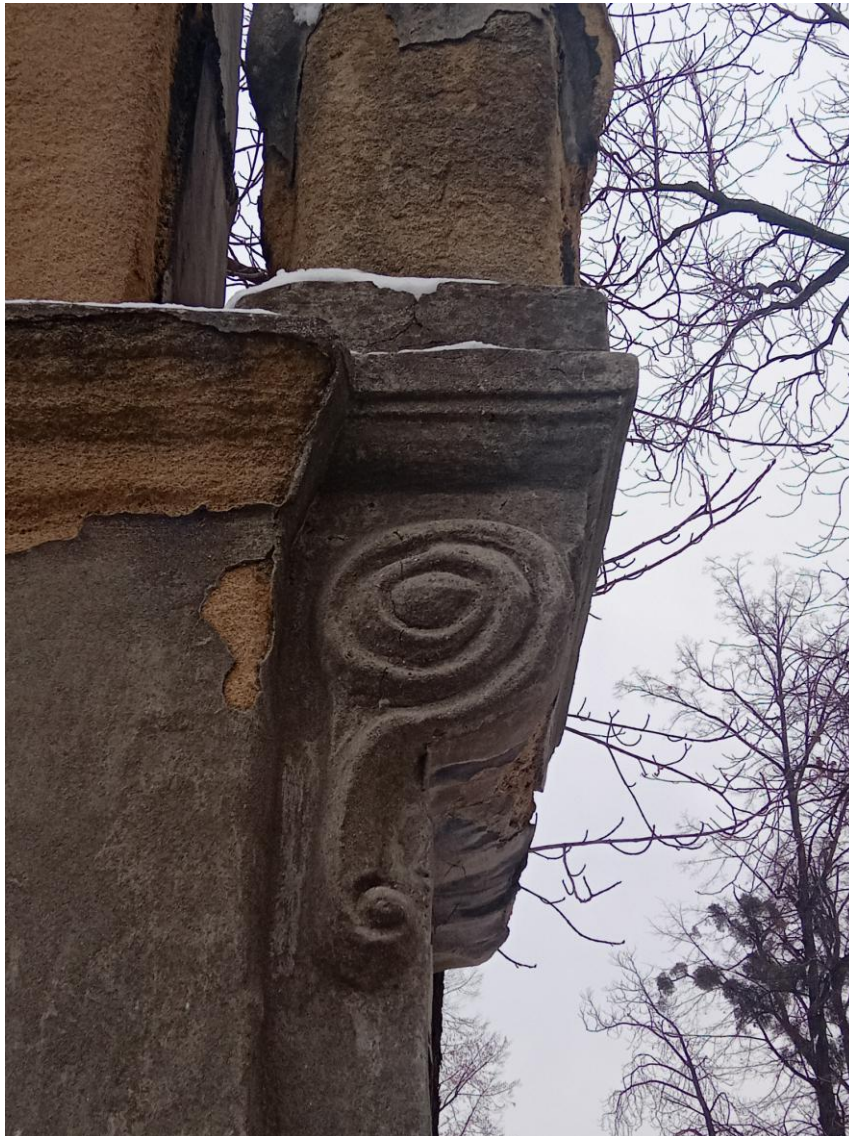
Fot. Nr 8. Detal-cokół. Stan przed konserwacją.

Widoczne grube warstwy cementowe, ubytki kamienia. Naturalne odkrywki ukazujące powierzchnię kamienia. Betonowe „rekonstrukcje” rzeźbiarskie.

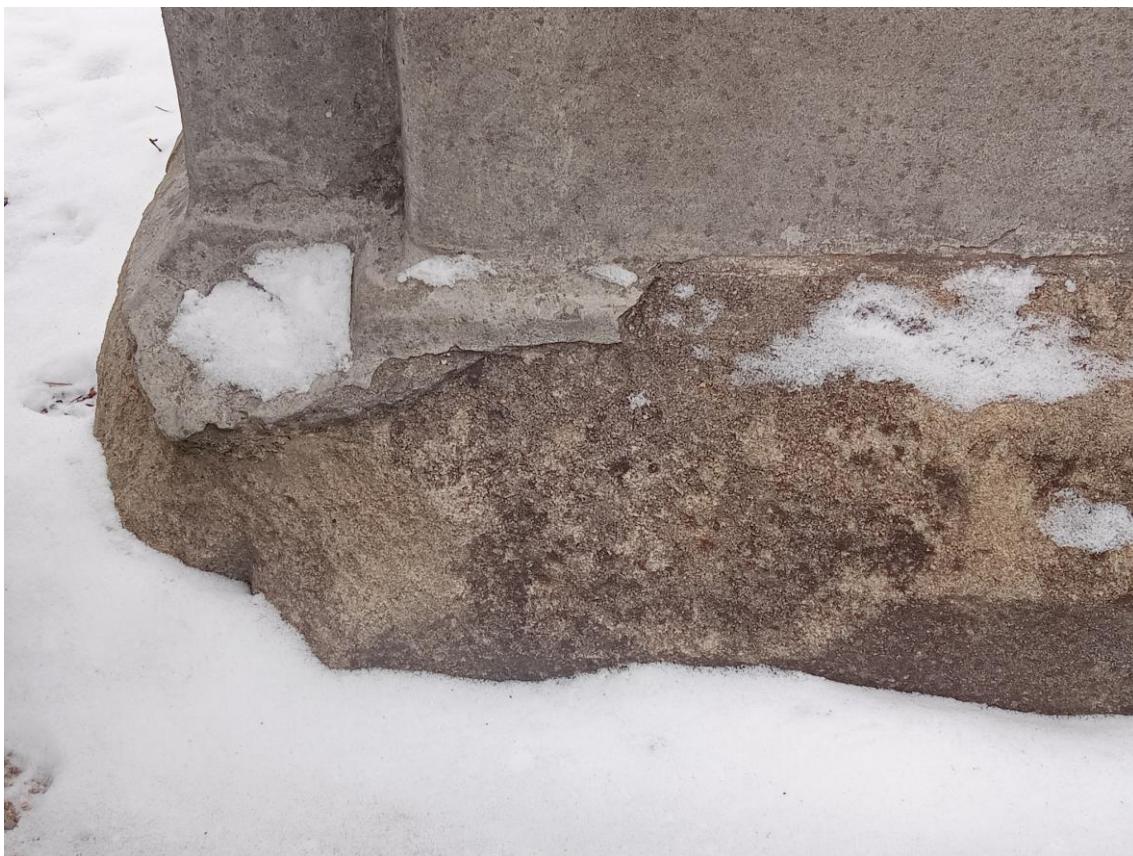
Fot. Nr 9. Detal-dolna część cokołu. Stan przed konserwacją.

Widoczne grube warstwy cementowe, ubytki kamienia. Naturalne odkrywki ukazujące powierzchnię kamienia. Zanik formy rzeźbiarskiej detalu.

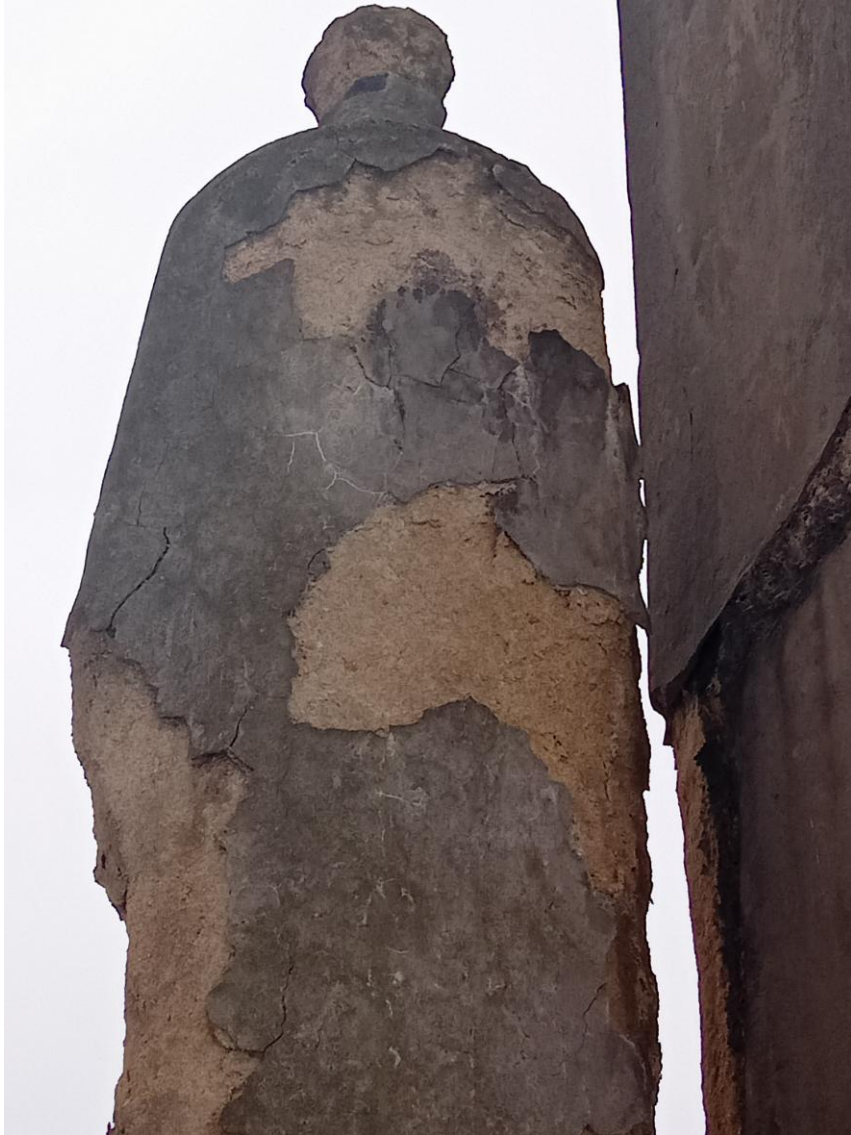
Fot. Nr 10. Detal-tył rzeźby Św. Jana. Stan przed konserwacją.

Widoczne grube warstwy cementowe, ubytki kamienia. Naturalne odkrywki ukazujące powierzchnię kamienia. Zanik formy rzeźbiarskiej detalu.
